ZNALECKÝ POSUDEK

č. 1371-55/13

o obvyklé ceně **spoluvlastnického podílu ve výši 1/2** na nemovitostech - budově čp. 1 na parcele č. St. 9/1 a pozemku parc.č. St. 9/1, se všemi součástmi a příslušenstvím, v obci Suchdol, k.ú. Suchdol, okres Příbram, zapsané na LV č. 184, a o jednotlivých právech a závadách s nemovitostmi spojených

Název předmětu ocenění: Bývalý zájezdni hostinec s bytem, čp. 1

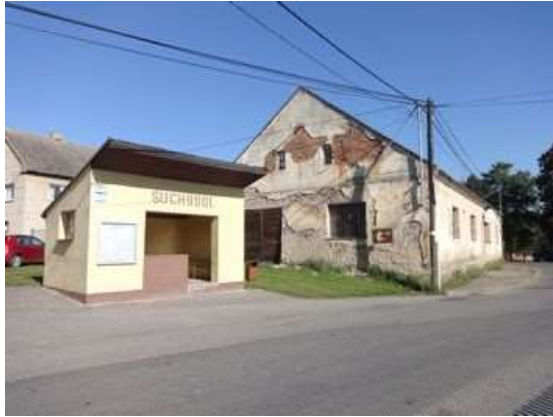
Jihozápadní strana s autobusovou zastávkou

Špatný, nutná rekonstrukce celého vnějšího pláště (střecha, omítky, klempířina, okna v sále). Budova nemá vodotěsnou izolaci, ale dle sdělení pana Velíka je objekt v průběhu roku suchý. Dokumentace ani zaměření neexistuje, rozměry jsou proto orientační, podle dostupných podkladů (katastrální mapa, ortofotomapa, ohledání na místě).

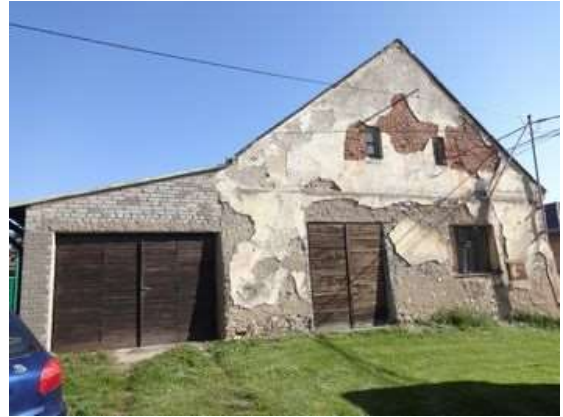
Jihozápadní strana s garáží v přístavbě

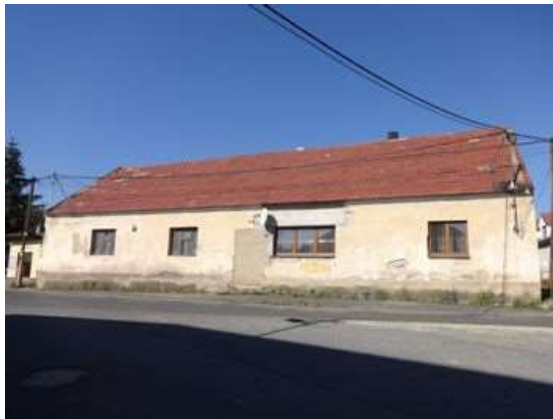
Hlavní průčelí- jihovýchod

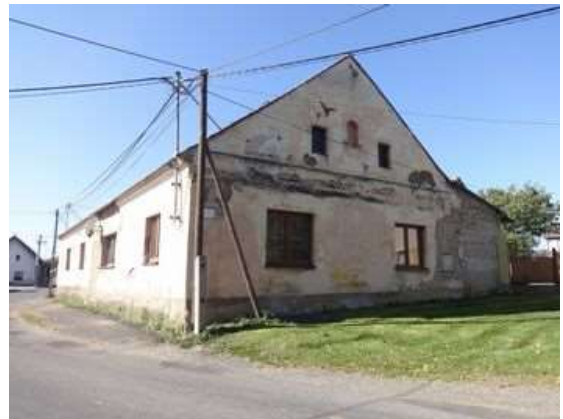
Severovýchodní strana se vstupem na pozemek

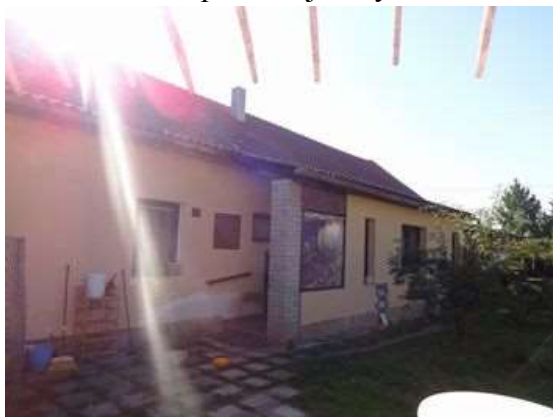
SZ strana - vstup do obytné části, zahrádka

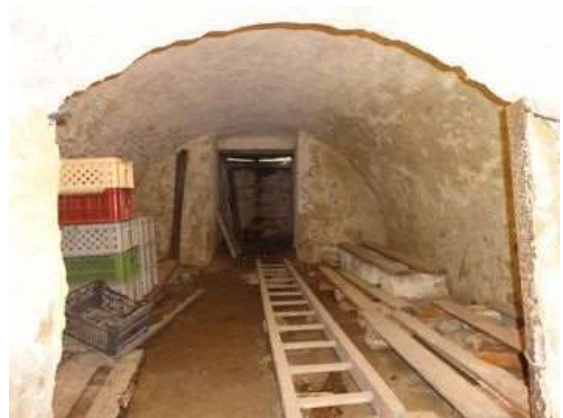
Sklepy jsou jen v části budovy, mají klenbové stropy, poměrně nízká výška místností. Půdní prostor je nevyužitý, chybí schody a také pravděpodobně nízká nosnost stropu nad restauračním sálem.

Sklepy

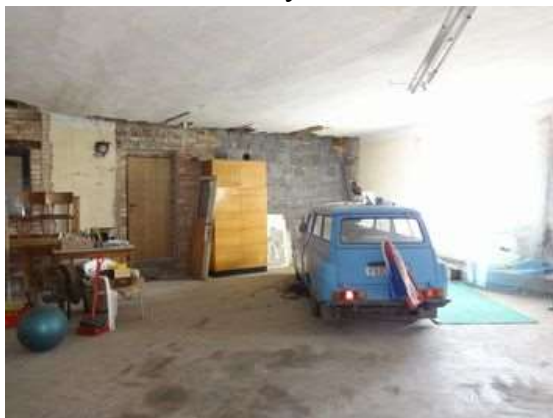
Restaurační sál s postranním vstupem do bytu

Restaurační část je neudržovaná, jeden stropní trám je podepřený pravděpodobně kvůli vyššímu průhybu, ve stropě je díra jako jediný přístup na půdu po žebříku, sál je užíván občas jen jako dílnička nebo sklad, okna stará, vrata starší dřevěná, vytápění žádné, příslušenství (WC) žádné. Dle sdělení pana Velíka je již připravený nový trám na výměnu a potom bude pravděpodobně stropní konstrukce po nosné stránce v pořádku. Přesto lze doporučit detailní prohlídku stropu statikem.

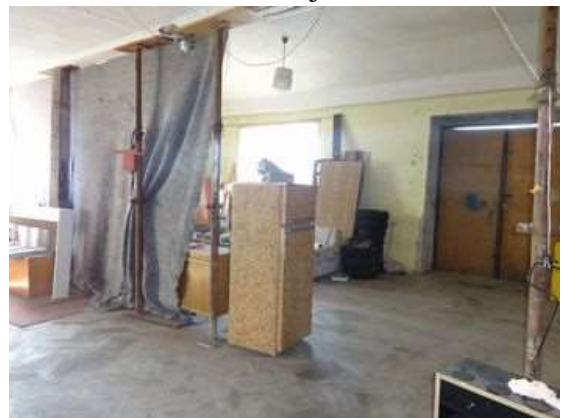
Restaurační sál - podepřený stropní trám

Restaurační sál ve špatném stavu a bez vybavení, nepoužíván, v 1 místě podepřen strop, celková statika stropu vyžaduje odborný posudek a sondy
